Untersuchung und Beurteilung des Mauerwerks der Nordfassade des Pfingstberg Belvedere, Potsdam

1. Zwischenbericht

Juni 1992

Bericht Nr. 8003/8404/1

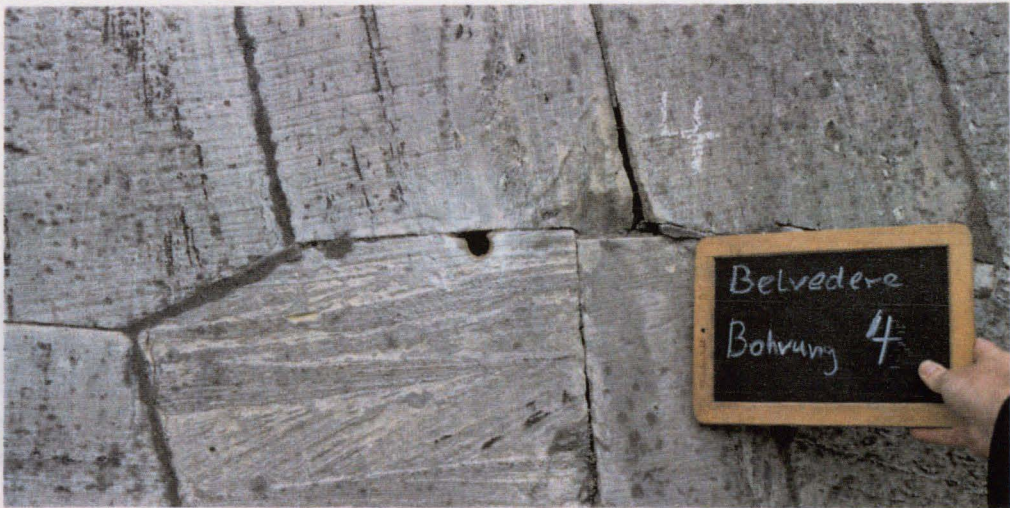
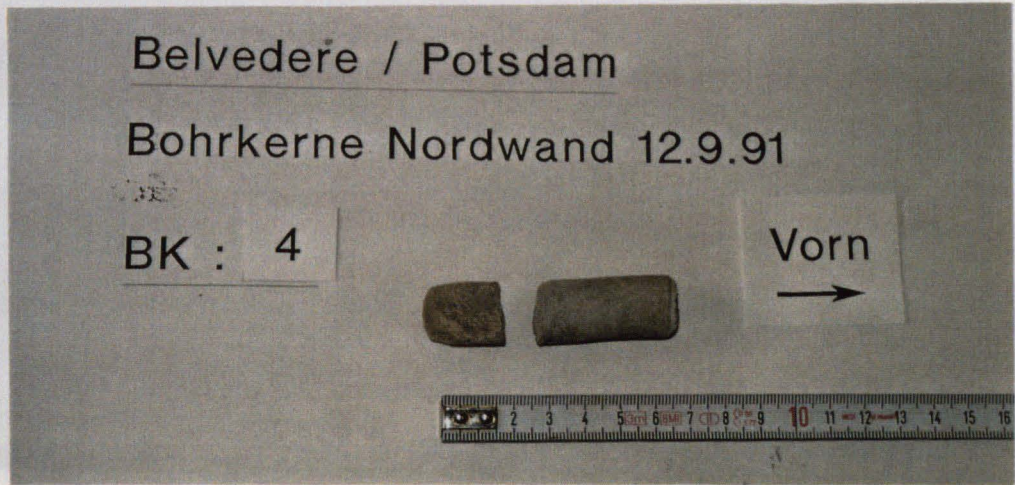
Dokumentation der Endoskopiebohrung 4

- kein Fugenverstrich, Preßfuge
- Fuge vollflächig vermörtelt
- großer Hohlraum in Innenschale
- Innenschalenmörtel durchfeuchtet
- Ziegel angebohrt
- Mittragender Querschnitt Natursteinschale

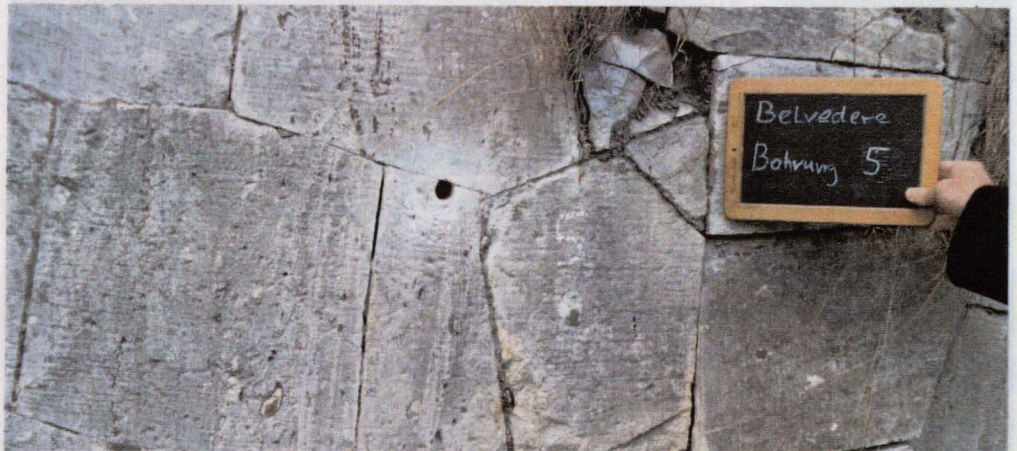
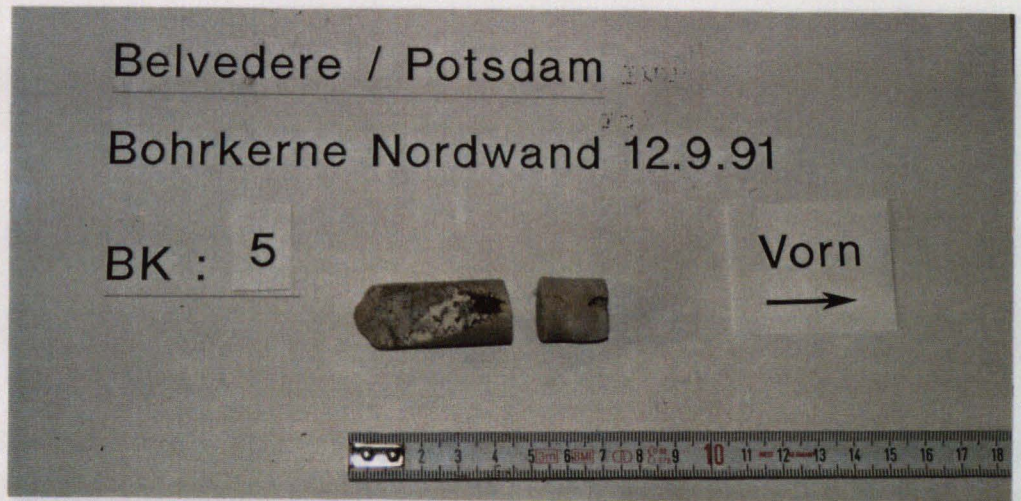
Dokumentation der Endoskopiebohrung 5

- kein Fugenverstrich, Preßfuge
 - Fuge teilweise hohl
 - Innenschalenmörtel durchfeuchtet
 - Mittragender Querschnitt Natursteinschale
- Bohrlochprofil: 11 cm
- Bohrkern : 6 cm
- Bohrkern : 8 cm

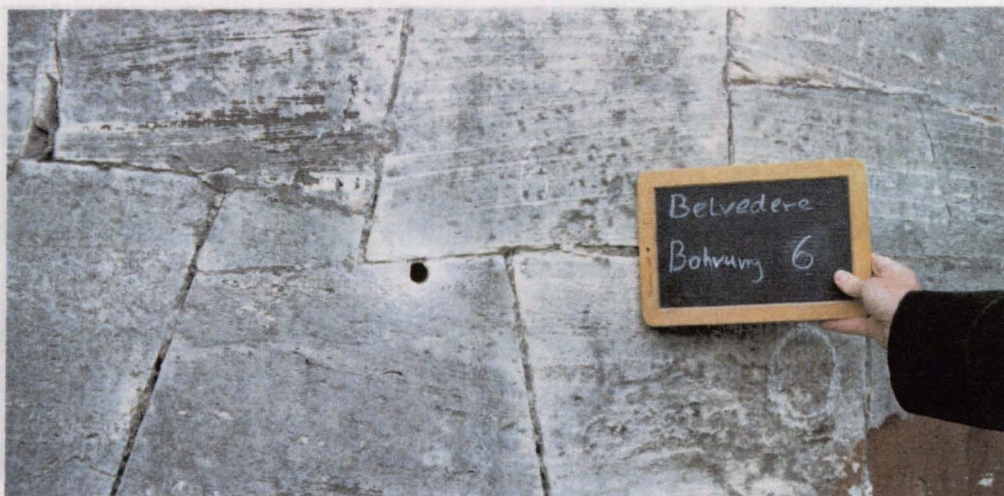
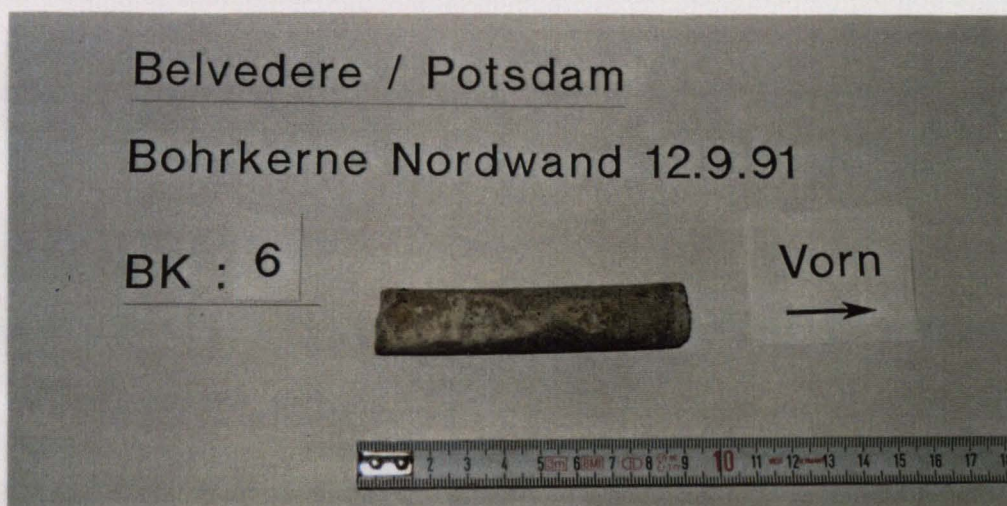
Dokumentation der Endoskopiebohrung 6

- kein Fugenverstrich, Preßfuge
- Fuge teilweise hohl
- Hohlraum in Innenschale
- Innenschalenmörtel durchfeuchtet, ohne Bindung
- Mittragender Querschnitt Natursteinschale

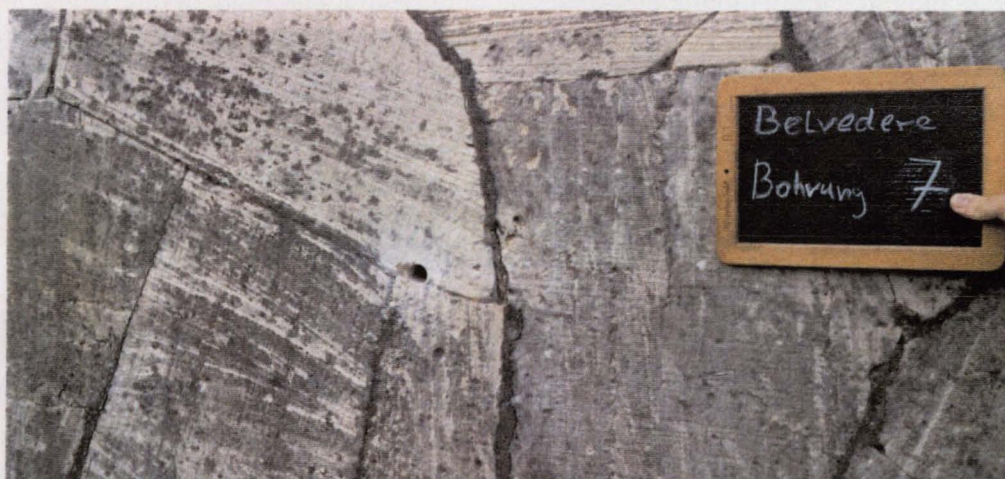
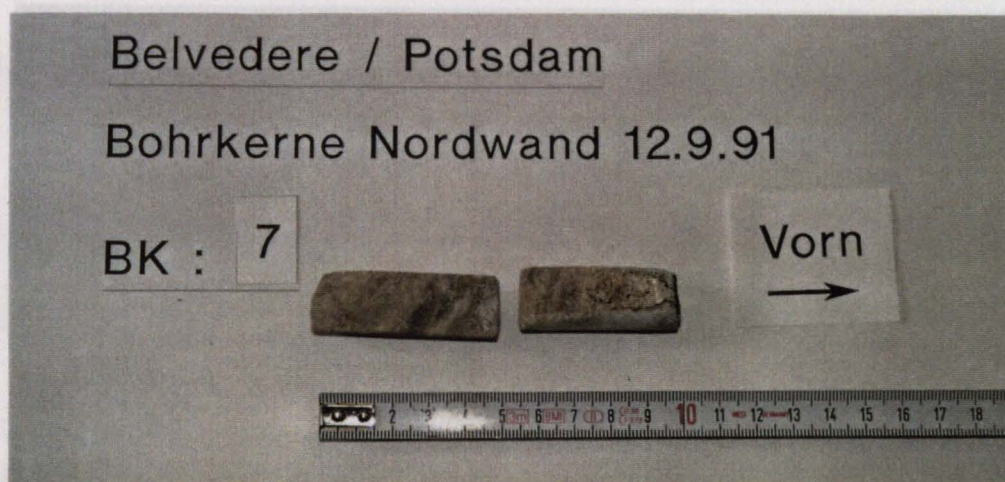
Dokumentation der Endoskopiebohrung 7

- kein Fugenverstrich, Preßfuge
- Fuge teilweise hohl
- Hohlraum in Innenschale
- Innenschalenmörtel durchfeuchtet, ohne Bindung
- Mittragender Querschnitt Natursteinschale

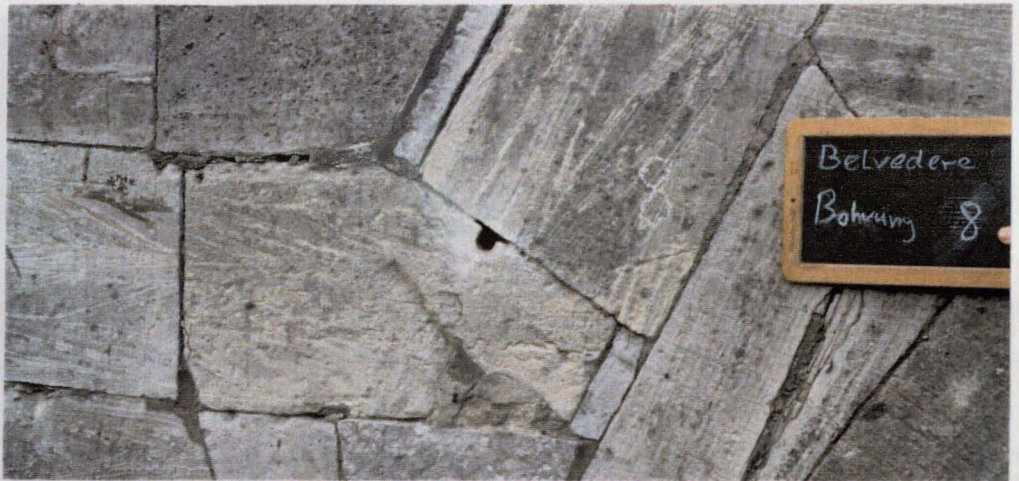
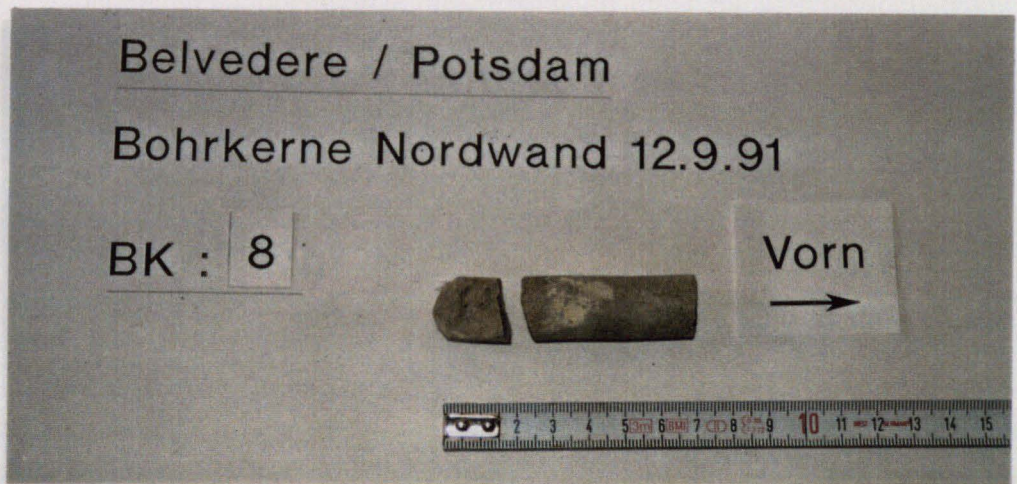
Dokumentation der Endoskopiebohrung 8

- kein Fugenverstrich
 - Fuge teilweise hohl
 - Innenschalenmörtel durchfeuchtet
 - Ziegel angebohrt
 - Mittragender Querschnitt Natursteinschale
- Bohrlochprofil: 10 cm
Bohrkern : 6 cm

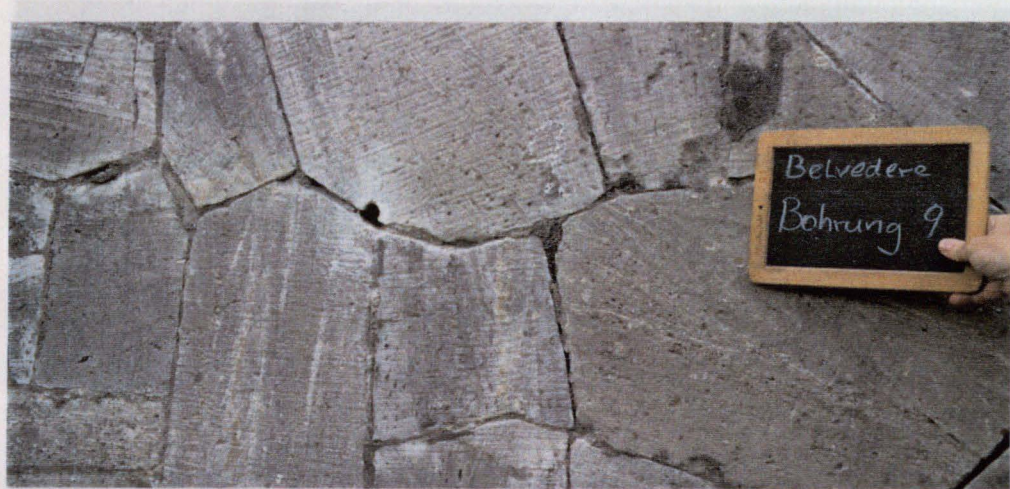
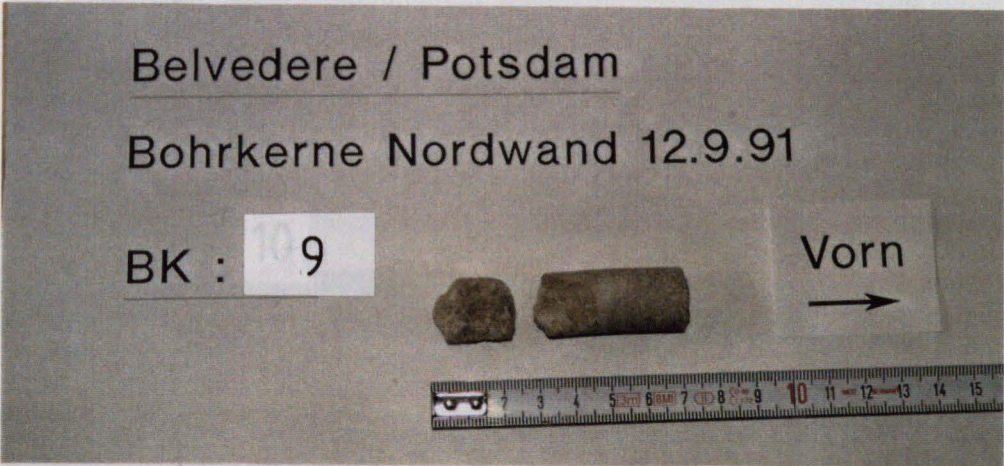
Dokumentation der Endoskopiebohrung 9

- kein Fugenverstrich *Preßfuge*
 - Fuge teilweise hohl *mörtelt*
 - Innenschalenmörtel durchfeuchtet *einschale*
 - Mittragender Querschnitt Natursteinschale
- Bohrlochprofil: 14 cm
Bohrkern : 6 cm

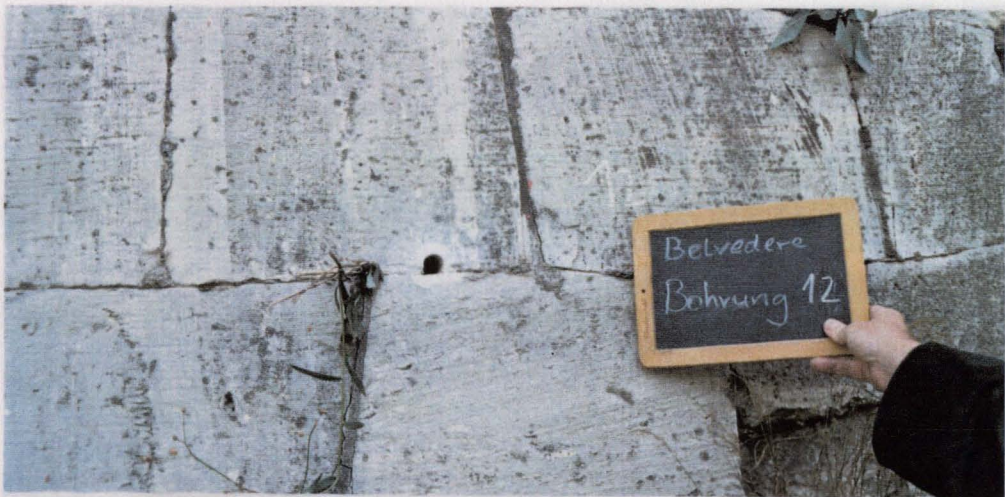
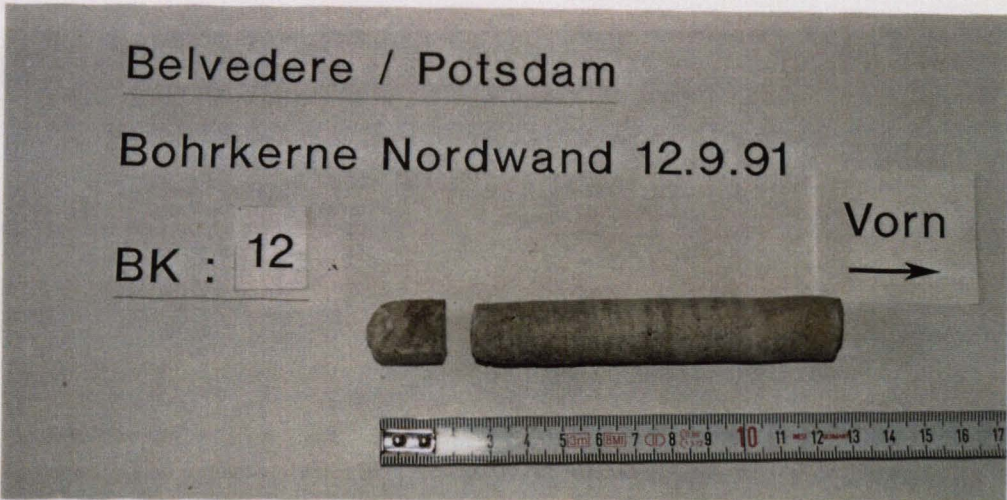
Dokumentation der Endoskopiebohrung 12

- Fugenverstrich mit Zementmörtel
 - Fuge teilweise hohl, Wurzeln
 - Innenschalenmörtel durchfeuchtet
 - Mittragender Querschnitt Natursteinschale
- Bohrlochprofil: 10 cm
Bohrkern : 12 cm
Bohrkern : 7 cm

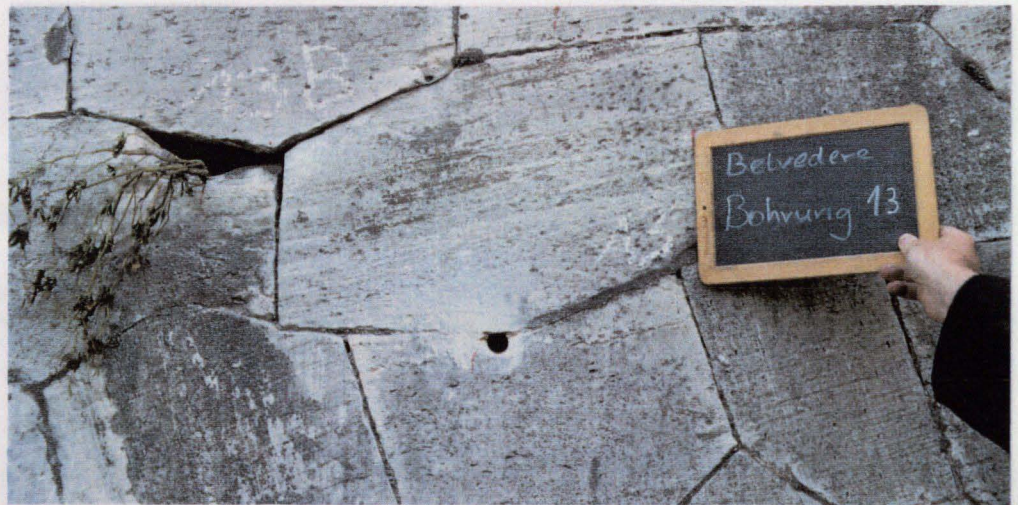
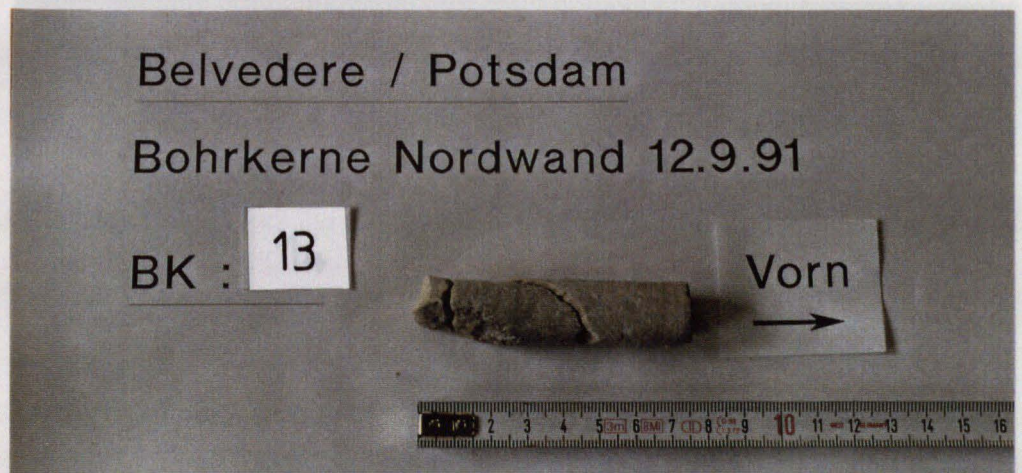
Dokumentation der Endoskopiebohrung 13

- Fugenverstrich mit Zementmörtel
- Fuge teilweise hohl
- Hohlraum 16 cm hinter Natursteinschale
- Innenschalenmörtel hinten durchfeuchtet
- Mittragender Querschnitt Natursteinschale

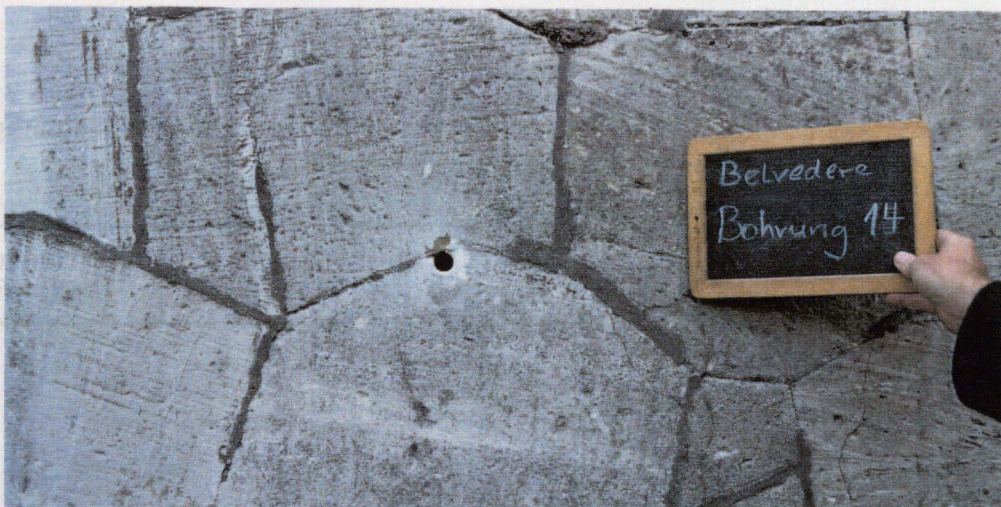
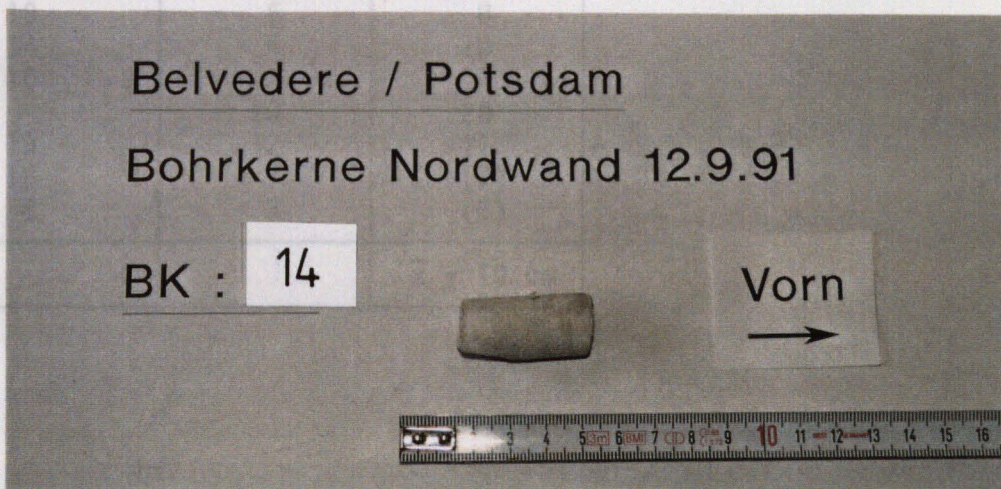
Dokumentation der Endoskopiebohrung 14

- Fugenverstrich mit Zementmörtel
 - Hohlraum 26 cm hinter Natursteinschale
 - Innenschalenmörtel hinten durchfeuchtet
 - Mittragender Querschnitt Natursteinschale
- Bohrlochprofil: 8 cm
Bohrkern : 3 cm
